# Estudo dos requisitos básicos para garantir segurança à circulação de pedestres<sup>1</sup>

## Resumo

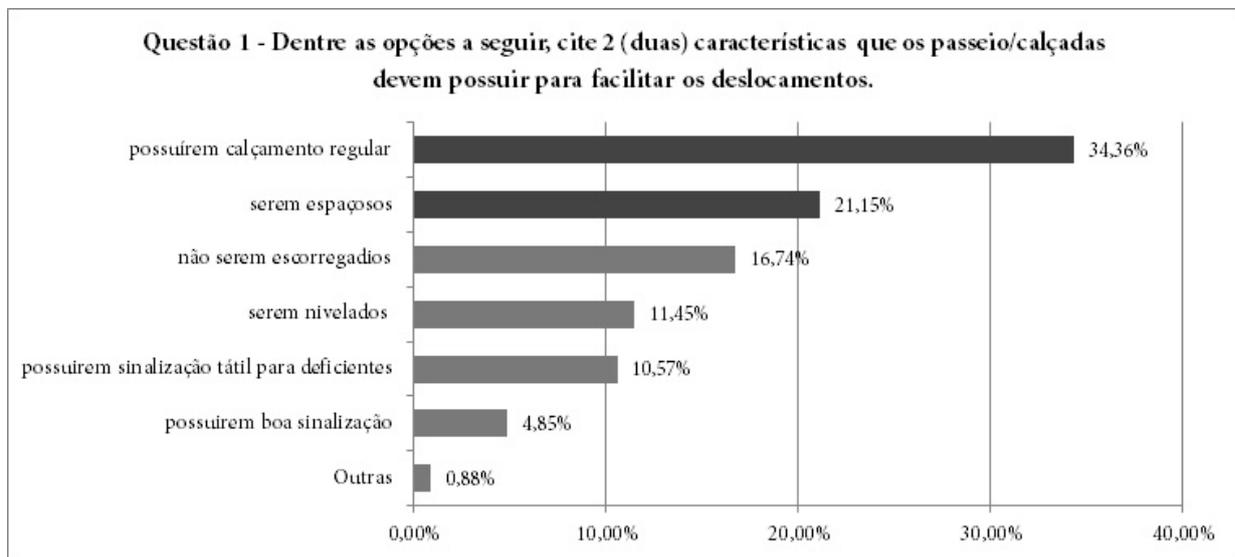
Figura 1: Questão 1  
Fonte: Os autores (2012).

A primeira questão tratava sobre as características dos passeios. A segunda apresentava opções que previnem acidentes em travessias. A terceira reforçava a importância dos dispositivos comentados, já que solicitava que os entrevistados assinalassem três dificuldades encontradas ao caminhar

As respostas da primeira questão demonstraram a preocupação da população com o revestimento dos passeios. Tratando de travessias na questão 2, o destaque foi o semáforo para pedestres, item mais lembrado, seguido das faixas de segurança e dos canteiros centrais. Na questão 3, as três variáveis com os maiores percentuais foram os buracos no calçamento, o grande número de obstáculos nas vias e a largura dos passeios. A contagem das respostas mostrou que os pedestres encontram maiores dificuldades nos deslocamentos em si e não nas travessias, já que os itens mais destacados relacionam-se com a qualidade dos passeios. As figuras 1,

2 e 3 apresentam os resultados obtidos. O item referente às passarelas, não apareceu no segundo questionário, pois não existe nenhuma travessia em desnível na área de estudo e essa não possui condições físicas nem operacionais para tal. Elas apareceram no primeiro questionário, pois o motivo desse era avaliar de forma global os dispositivos que eram mais simpáticos aos usuários, sem se deter à região.

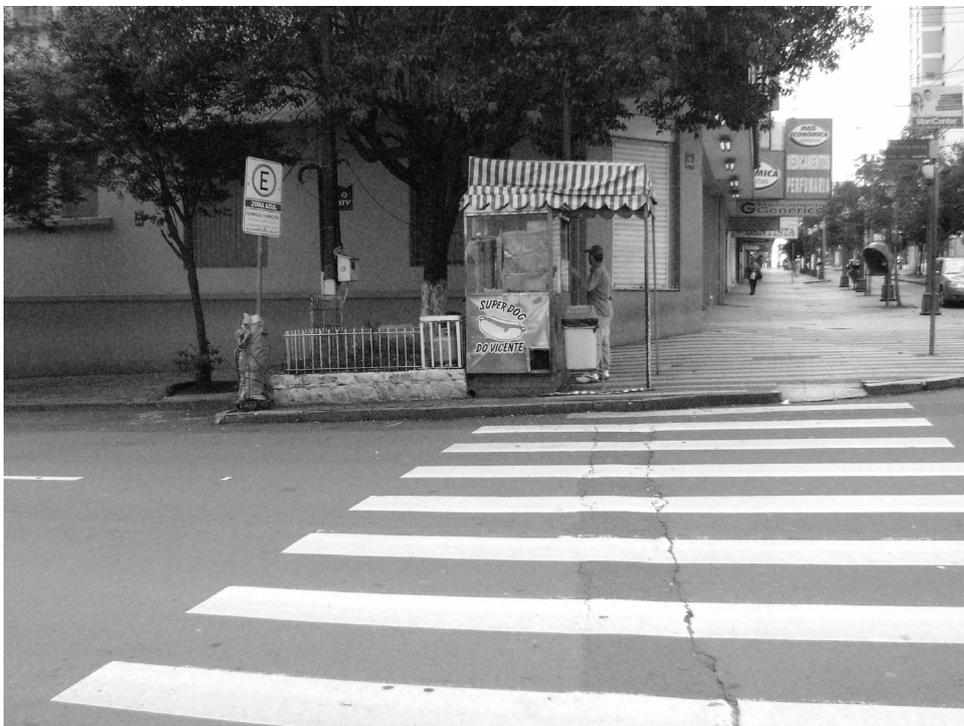
A variável ocupação dos passeios, com o conceito “Regular” atribuído pelos usuários, foi considerada deficiente na análise de campo. Identificou-se a presença de mobiliários de grandes dimensões que ocupavam, consideravelmente os passeios, sobrando pouco espaço para a circulação dos pedestres. Muitos comerciantes utilizam-se dos passeios, para realizar propagandas das lojas e para distribuir mesas para seus clientes. Esse fato foi comentado também nos questionários, causando desagrado da população que deseja simplesmente transitar pelo local. O mobiliário urbano da cidade, presente com maior intensidade, são as bancas de alimentação, os contêineres para recolhimento do lixo, lixeiras, telefones públicos e as paradas de ônibus. Algumas bancas de alimentação estão posicionadas em extensões de passeios, o que foi avaliado como uma boa solução, já que o mobiliário também serve de barreira para que os pedestres somente atravessem a rua na faixa de segurança sinalizada. A figura 5 ilustra o descrito.

Figura 5: O mobiliário urbano, auxiliando na canalização dos pedestres  
Fonte: Os autores (2012).

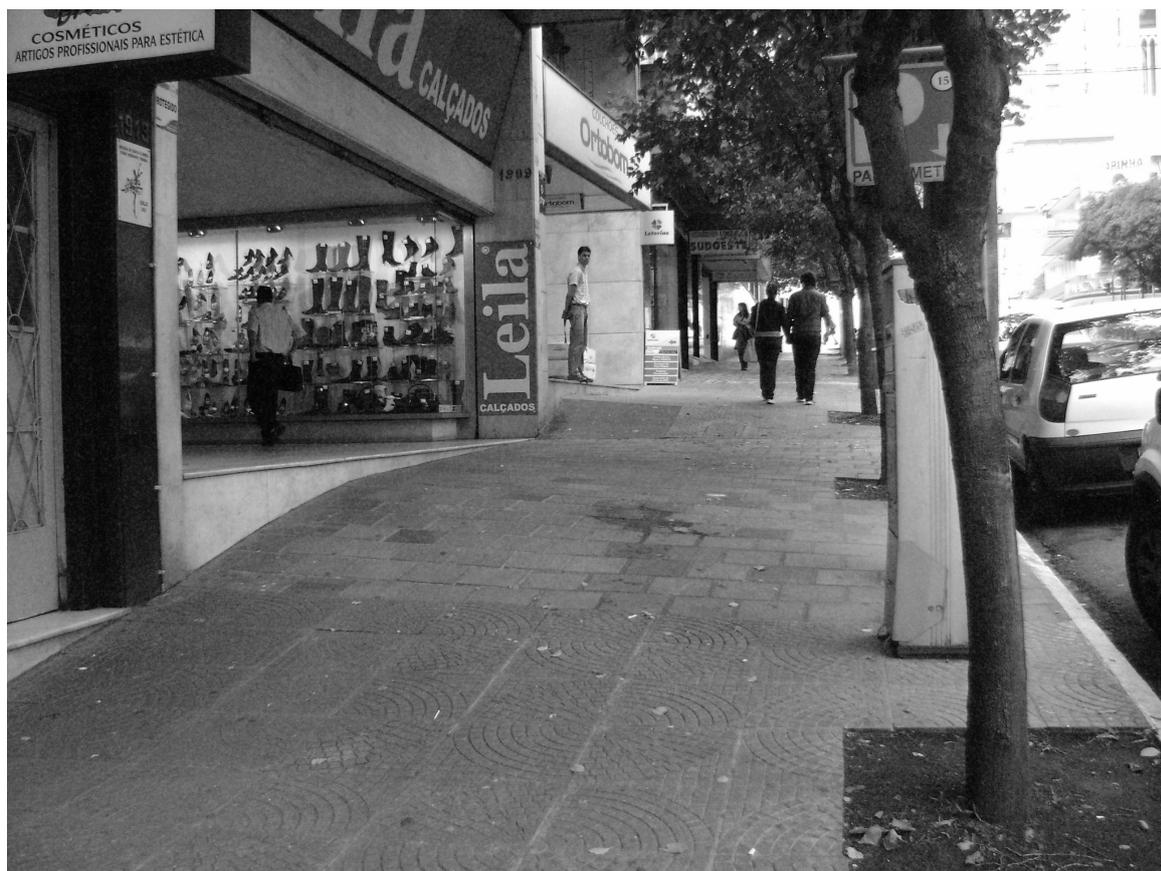
Devido à localização em uma região serrada, as vias em Caxias do Sul são construídas transpondo elevações e, por isso, sua inclinação longitudinal é acentuada. Para tentar atenuar a declividade da quadra, criaram-se pequenas rampas que, em um trecho menor vencem maiores desníveis, fazendo com que o trecho subsequente seja menos íngreme, como pode ser visualizado na figura 6. A ocorrência dessa solução é observada principalmente na porta dos edifícios, já que a cota do piso do pavimento térreo é maior que a da via. Essa solução evita degraus nas entradas das edificações, proporcionando acessibilidade. Porém, sob o ponto de vista do pedestre que deseja trafegar em linha reta, as rampas caracterizam-se como obstáculos, já que a energia despendida, para ultrapassar a rampa curta e de alta declividade, é maior.

Figura 6: Inclinação longitudinal dos passeios  
Fonte: Os autores (2012).

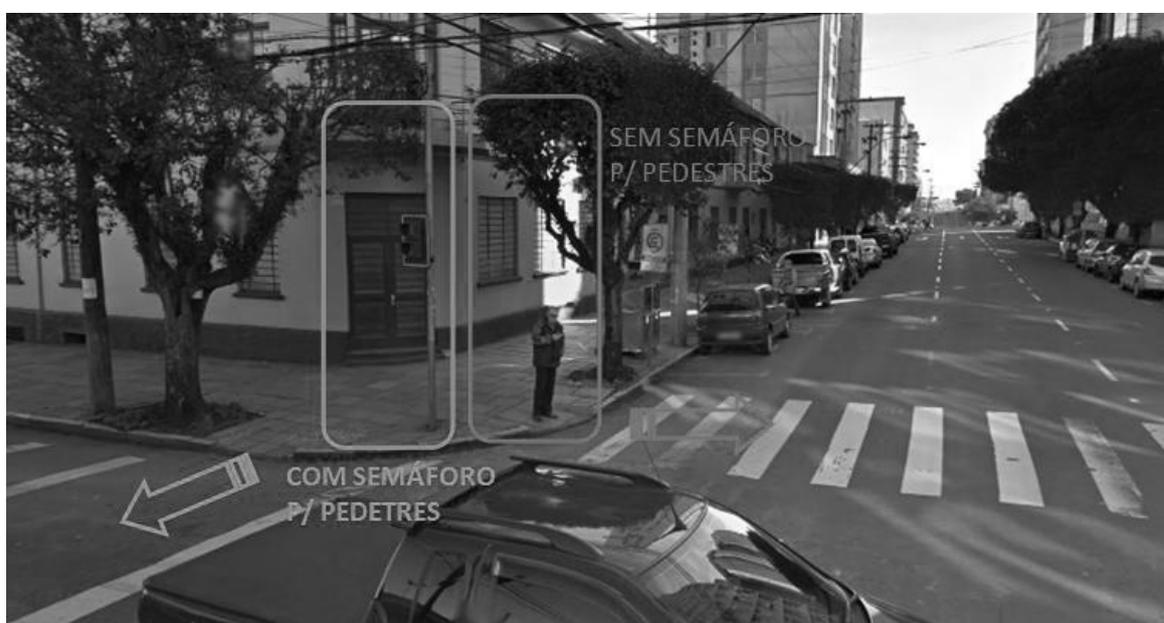
do bom senso dos motoristas. Na análise em campo, a posição dos semáforos existentes foi considerada adequada, estando todos funcionando perfeitamente e posicionados em interseções, onde a segurança do pedestre no ponto estava garantida. Sentiu-se a falta de sinalização semafórica em diversas interseções, onde só havia semáforos para pedestres em dois dos quatro pontos no cruzamento. Esse problema poderia ser solucionado se os semáforos fossem programados para possuir um tempo exclusivo de movimentação de pedestres, com sinal vermelho para todos os motoristas, conforme apresentado na figura 7.

Figura 7: Ausência de semáforo nas travessias  
Fonte: Adaptado de Google Street View (2012).
